### **Vida y obsolescencia de fachadas del siglo XX en la ciudad de Barcelona**

Tesis Doctoral. Mayo 2015

**ANEXO 1**  
**FICHAS DE INSPECCIÓN DE LOS CASOS DE ESTUDIO**

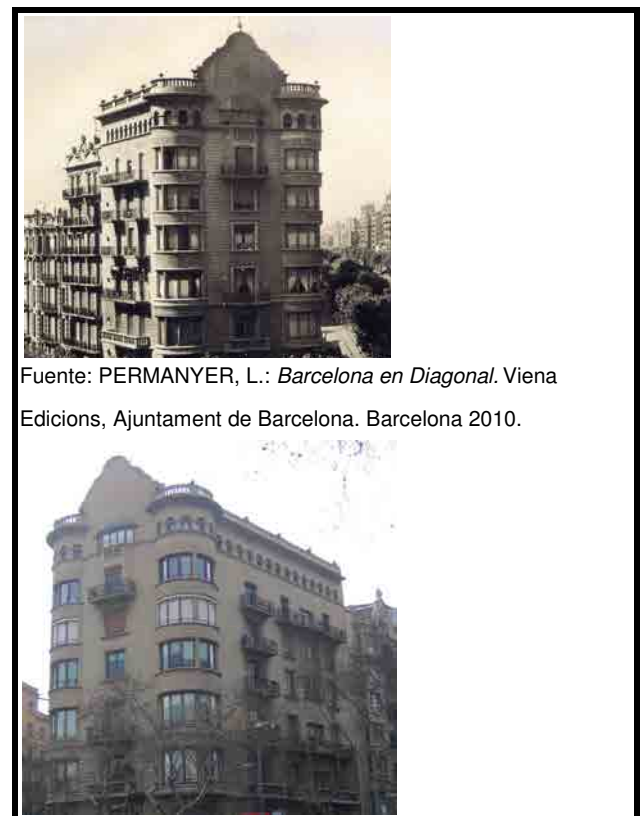
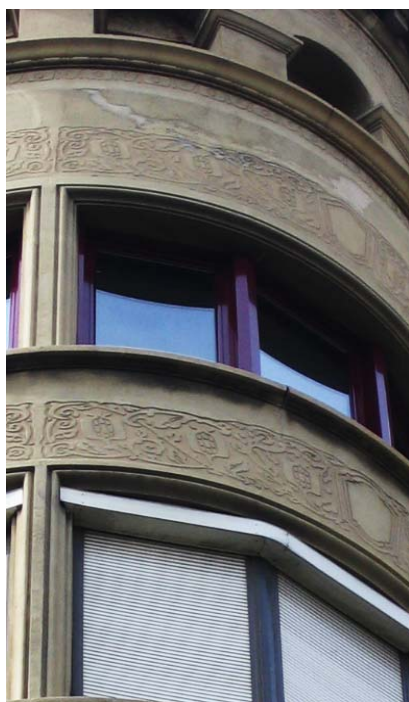
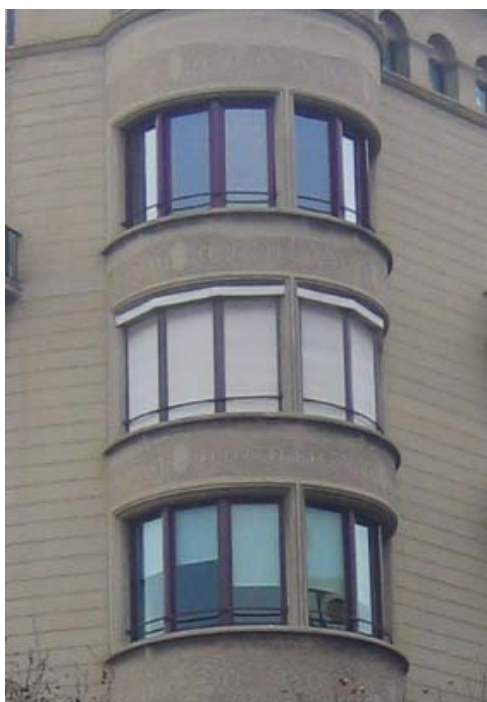
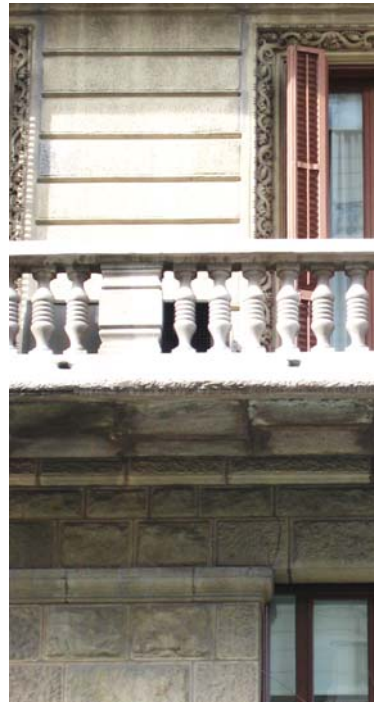
Alguna fisura reparada en revestimiento.  
Eflorescencias y suciedad en parte inferior balcones.

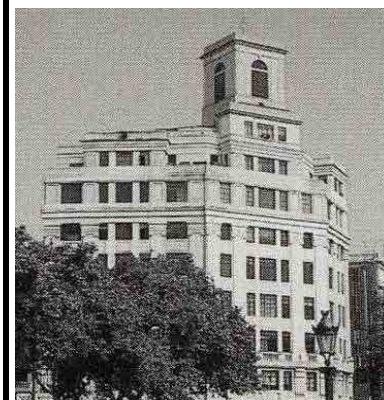
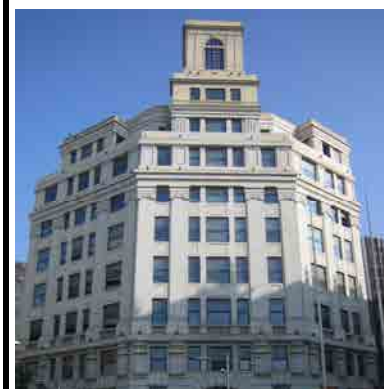
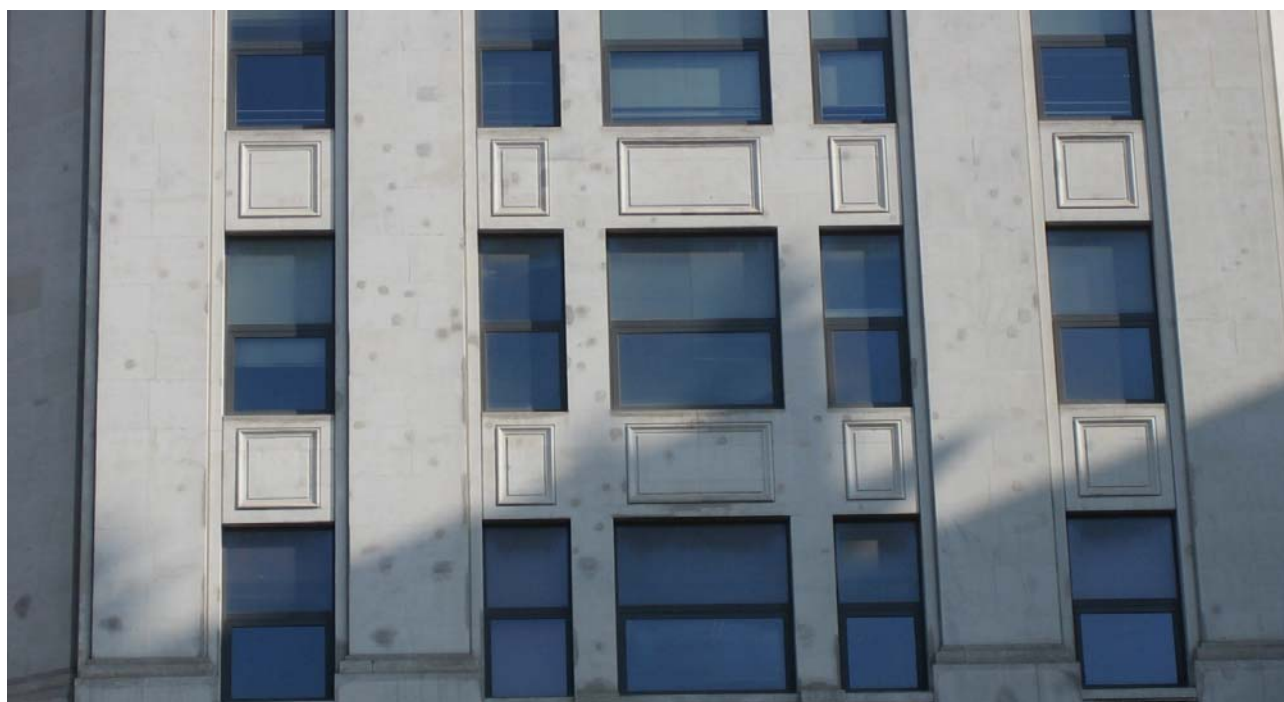
Marcas de desconchados  
reparados en revestimiento.  
Aparentemente restaurado  
de forma reciente.

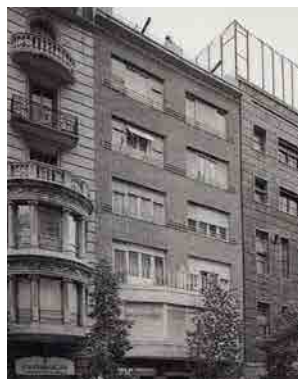
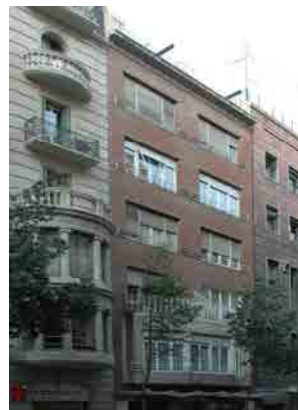
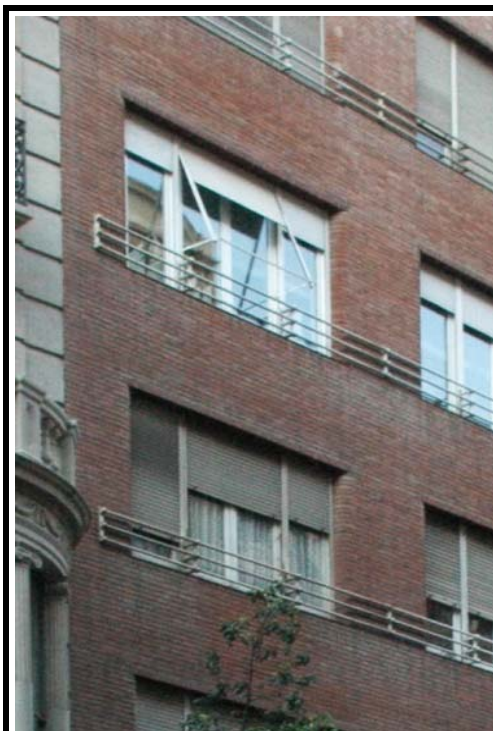
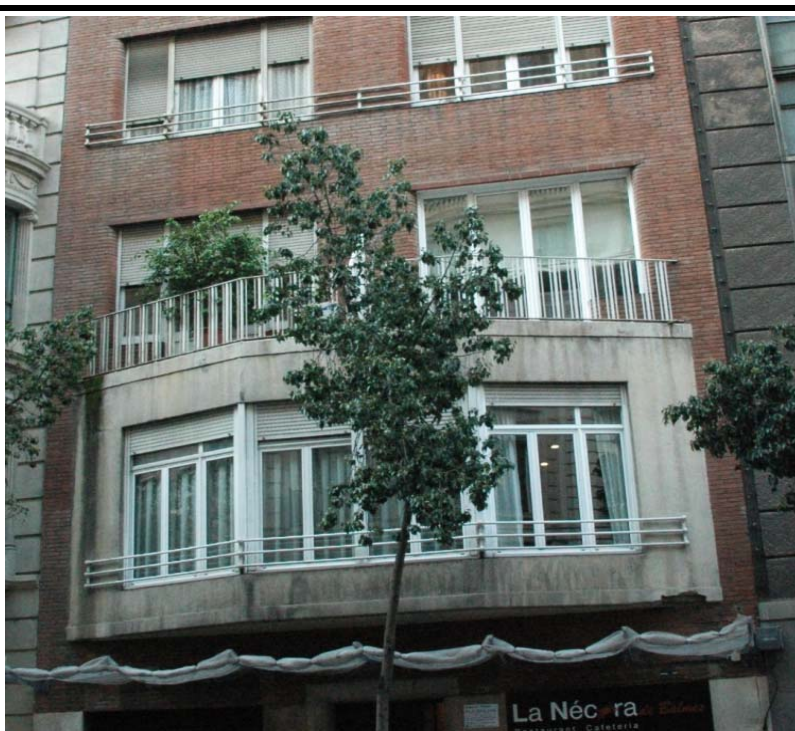
Unas redes evidencian problemas de desprendimientos.

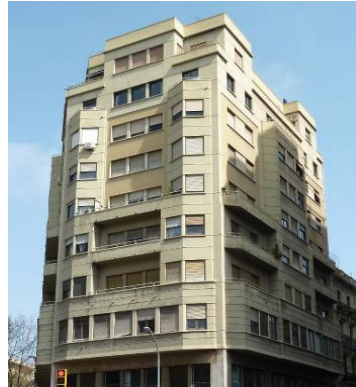
PRINCIPALES DEFICIENCIAS FISICAS DETECTADAS												
PARTES OPACAS												
muros de fabrica												
muros hormigon												
paneles pesados												
paneles ligeros												
revestimientos			X									
PARTES TRANSPARENTES												
acristalamientos											X	
carpinterías											X	X
persianas pract.			X				X					X
protecciones												
<div>OBSERVACIONES</div>	oxidación / corrosión / putrefacción	degradación de color / brillo	acumulación de suciedad	manchas humedad / eflorescencias	presencia organismos / microorganismos	pérdida de masa / disgregación / deslaminación	deformación / abolladura	rotura / grietas, fisuras / perforaciones	bolsas, burbujas / pérdida de adherencia	alteraciones de volumetría / planimetría	alteraciones de alineación / despiece	alteraciones uniformidad color / acabado

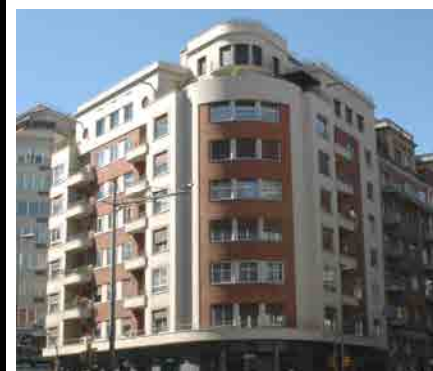
PRINCIPALES DEFICIENCIAS FISICAS DETECTADAS												
PARTES OPACAS												
muros de fabrica			X									
muros hormigon												
paneles pesados												
paneles ligeros												
revestimientos			X									
PARTES TRANSPARENTES												
acristalamientos										X	X	
carpinterías										X	X	
persianas pract.												X
protecciones												
OBSERVACIONES	<div>oxidación / corrosión / putrefacción</div> <div>degradación de color / brillo</div> <div>acumulación de suciedad</div> <div>manchas humedad / eflorescencias</div> <div>presencia organismos / microorganismos</div> <div>pérdida de masa / disgregación / deslaminación</div> <div>deformación / abolladura</div> <div>rotura / grietas, fisuras / perforaciones</div> <div>bolsas, burbujas / pérdida de adherencia</div> <div>alteraciones de volumetría / planimetría</div> <div>alteraciones de alineación / despiece</div> <div>alteraciones uniformidad color / acabado</div>

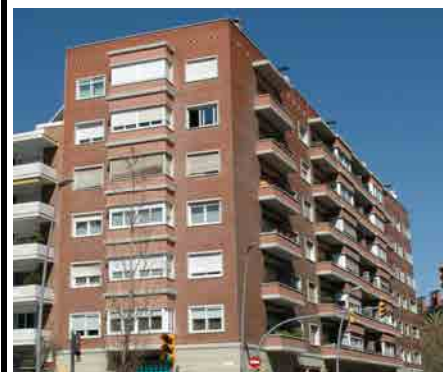
PRINCIPALES DEFICIENCIAS FISICAS DETECTADAS												
PARTES OPACAS												
muros de fabrica			X									
muros hormigon												
paneles pesados												
paneles ligeros												
revestimientos												
PARTES TRANSPARENTES												
acristalamientos										X		
carpinterías										X		
persianas pract.	X		X				X				X	X
protecciones												
OBSERVACIONES	oxidación / corrosión / putrefacción											
	degradación de color / brillo											
	acumulación de suciedad											
	manchas humedad / eflorescencias											
	presencia organismos / microorganismos											
	pérdida de masa / disgregación / deslaminación											
	deformación / abolladura											
	rotura / grietas, fisuras / perforaciones											
	bolsas, burbujas / pérdida de adherencia											
	alteraciones de volumetría / planimetría											
	alteraciones de alineación / despiece											
	alteraciones uniformidad color / acabado

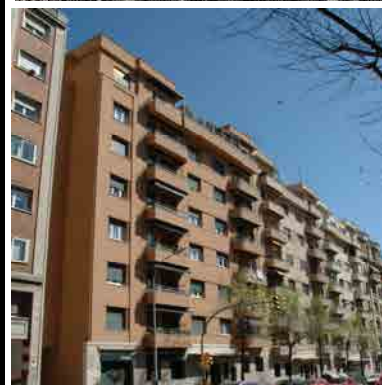
PRINCIPALES DEFICIENCIAS FISICAS DETECTADAS												
PARTES OPACAS												
muros de fabrica												
muros hormigon												
paneles pesados												
paneles ligeros												
revestimientos												
PARTES TRANSPARENTES												
acristalamientos											X	
carpinterías											X	X
persianas pract.										X		X
protecciones												
<b>OBSERVACIONES</b>  Parece reahabilitado reciente Trazas leves de suciedad	oxidación / corrosión / putrefacción	degradación de color / brillo	acumulación de suciedad	manchas humedad / eflorescencias	presencia organismos / microorganismos	pérdida de masa / disgregación / deslaminación	deformación / abolladura	rotura / grietas, fisuras / perforaciones	bolsas, burbujas / pérdida de adherencia	alteraciones de volumetría / planimetría	alteraciones de alineación / despiece	alteraciones uniformidad color / acabado

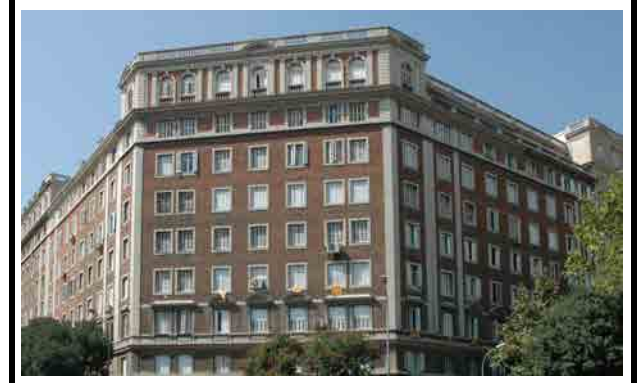
PRINCIPALES DEFICIENCIAS FISICAS DETECTADAS												
PARTES OPACAS												
muros de fabrica			X									
muros hormigon												
paneles pesados												
paneles ligeros												
revestimientos												
PARTES TRANSPARENTES												
acristalamientos											X	
carpinterías											X	X
persianas pract.												
protecciones												
<b>OBSERVACIONES</b>  Suciedad sobre obra vista pero muy disimulada por textura.	oxidación / corrosión / putrefacción											
	degradación de color / brillo											
	acumulación de suciedad											
	manchas humedad / eflorescencias											
	presencia organismos / microorganismos											
	pérdida de masa / disgregación / deslaminación											
	deformación / abolladura											
	rotura / grietas, fisuras / perforaciones											
	bolsas, burbujas / pérdida de adherencia											
	alteraciones de volumetría / planimetría

alteraciones de alineación / despiece											
	alteraciones uniformidad color / acabado

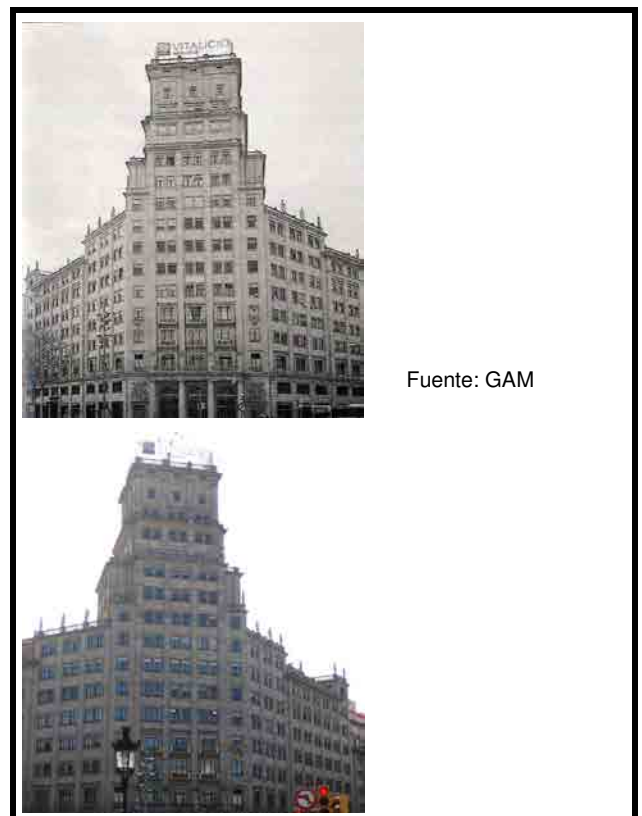
Buen estado general.  
Parece rehabilitado hece poco.  
Suciedad leve.

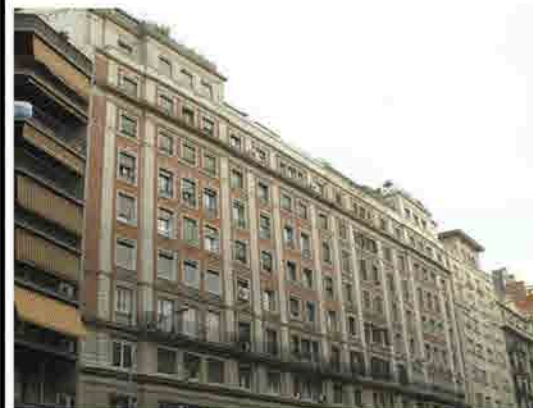
Suciedad leve.  
Parece limpiado hace poco.

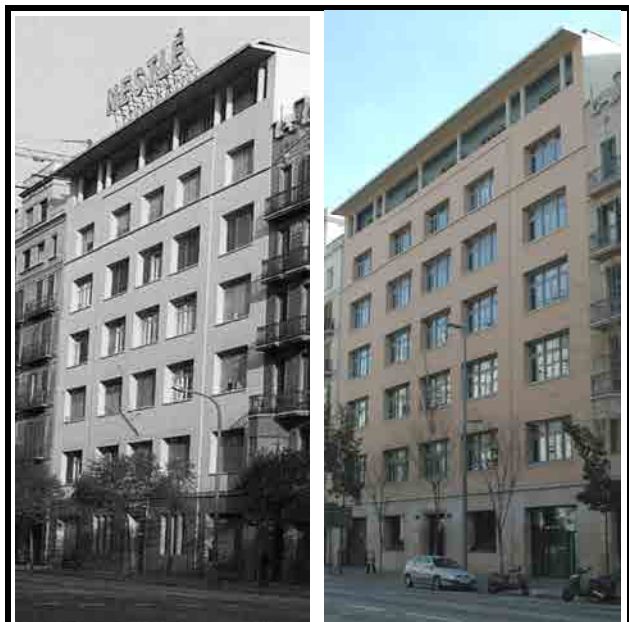
PRINCIPALES DEFICIENCIAS FISICAS DETECTADAS												
PARTES OPACAS												
muros de fabrica												
muros hormigon												
paneles pesados												
paneles ligeros												
revestimientos												
PARTES TRANSPARENTES												
acristalamientos												
carpinterías												
persianas pract.												
protecciones												
<b>OBSERVACIONES</b>  Buen estado conservación. Pintado recientemente Sin deficienciais notables.	oxidación / corrosión / putrefacción	degradación de color / brillo	acumulación de suciedad	manchas humedad / eflorescencias	presencia organismos / microorganismos	pérdida de masa / disgregación / deslaminación	deformación / abolladura	rotura / grietas, fisuras / perforaciones	bolsas, burbujas / pérdida de adherencia	alteraciones de volumetría / planimetría	alteraciones de alineación / despiece	alteraciones uniformidad color / acabado

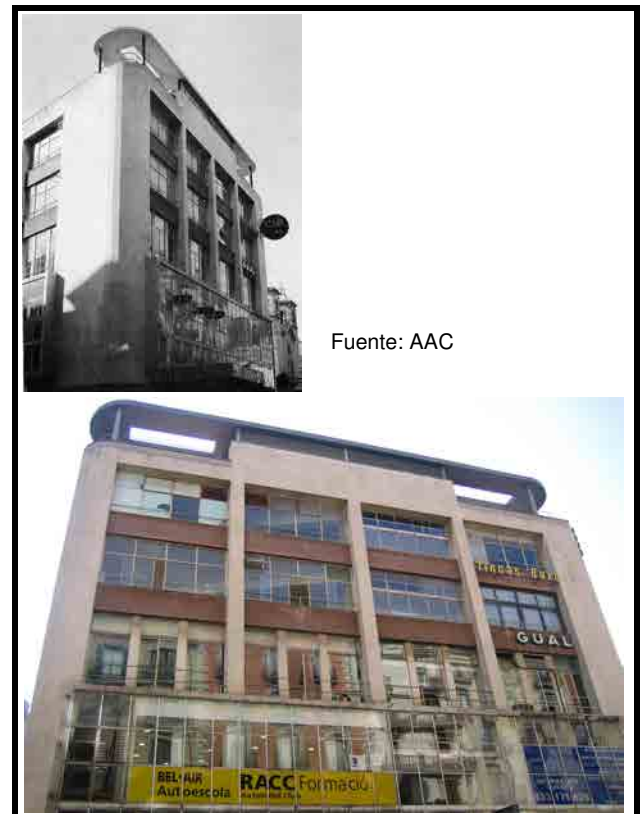
PRINCIPALES DEFICIENCIAS FISICAS DETECTADAS												
PARTES OPACAS												
muros de fabrica												
muros hormigon												
paneles pesados												
paneles ligeros												
revestimientos			X					X	X			X
PARTES TRANSPARENTES												
acristalamientos								X			X	X
carpinterías	X										X	X
persianas pract.												
protecciones	X											
OBSERVACIONES	oxidación / corrosión / putrefacción											
	degradación de color / brillo											
	acumulación de suciedad											
	manchas humedad / eflorescencias											
	presencia organismos / microorganismos											
	pérdida de masa / disgregación / deslaminación											
	deformación / abolladura											
	rotura / grietas, fisuras / perforaciones											
	bolsas, burbujas / pérdida de adherencia											
	alteraciones de volumetría / planimetría											
	alteraciones de alineación / despiece											
	alteraciones uniformidad color / acabado

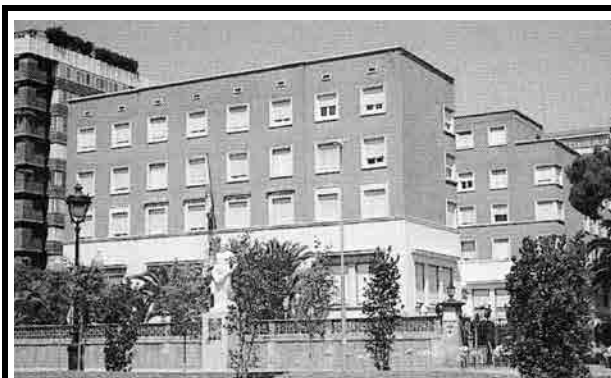
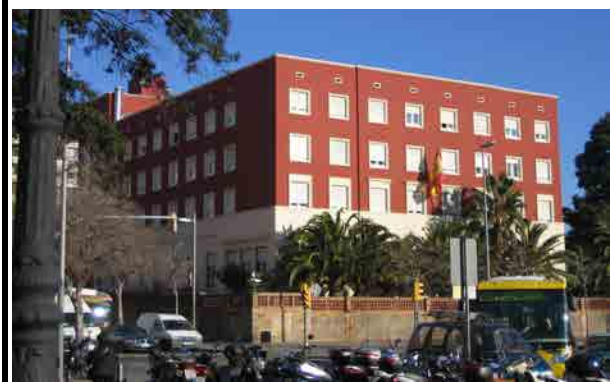
PRINCIPALES DEFICIENCIAS FISICAS DETECTADAS												
PARTES OPACAS												
muros de fabrica												
muros hormigon												
paneles pesados												
paneles ligeros												
revestimientos												
PARTES TRANSPARENTES												
acristalamientos												
carpinterías												
persianas pract.			X									
protecciones												
<b>OBSERVACIONES</b>  Recien rehabilitado. Trazas leves de suciedad.	oxidación / corrosión / putrefacción											
	degradación de color / brillo											
	acumulación de suciedad											
	manchas humedad / eflorescencias											
	presencia organismos / microorganismos											
	pérdida de masa / disgregación / deslaminación											
	deformación / abolladura											
	rotura / grietas, fisuras / perforaciones											
	bolsas, burbujas / pérdida de adherencia											
	alteraciones de volumetría / planimetría											
	alteraciones de alineación / despiece

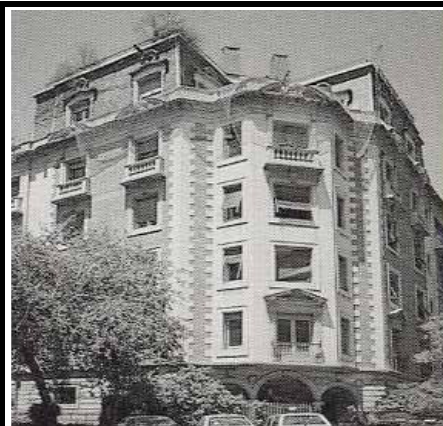
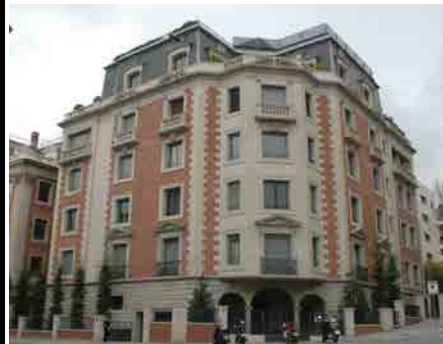
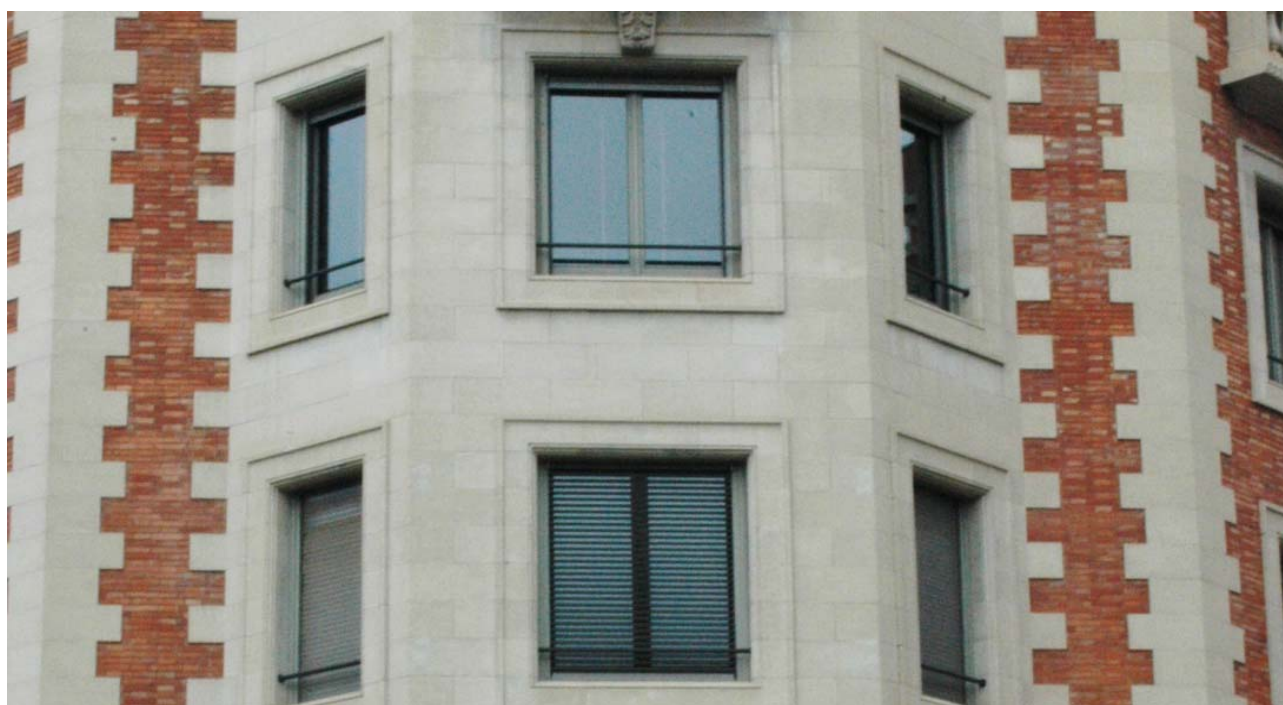
Muy buen estado de conservación.

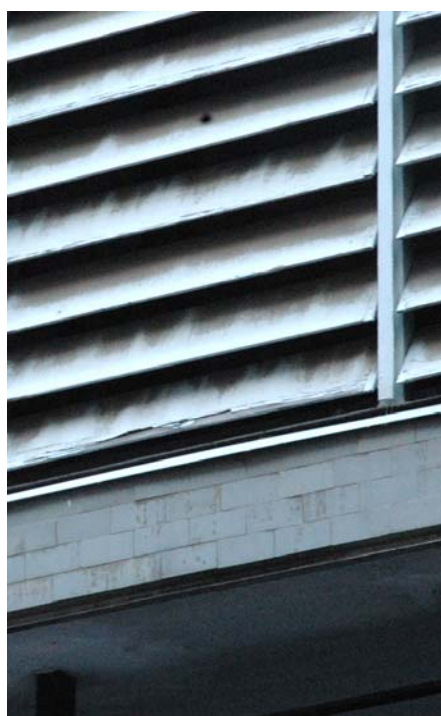
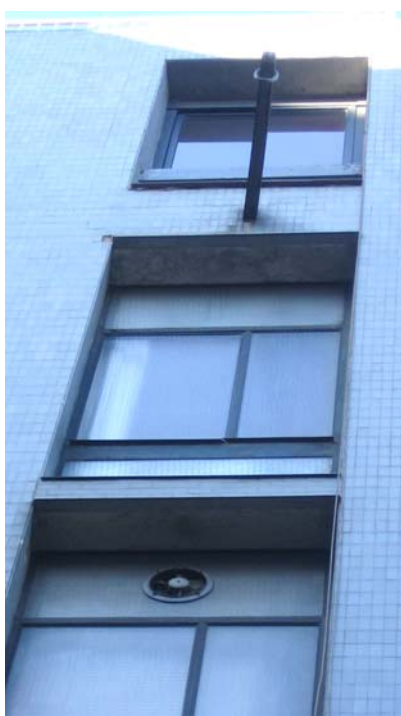
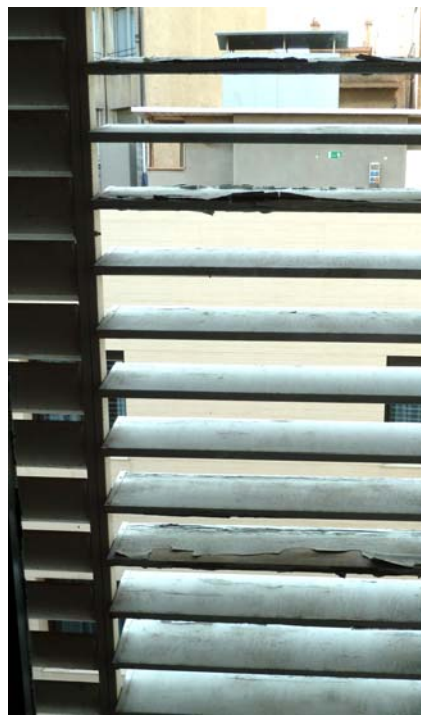
NOTAS ADICIONALES
Cuerpo añadido en P4 como cafetería
Persianas de lamas bastante deterioradas (movilidad descoordiada).
Ciertos sectores del aplacado de piedra con sustitución de piezas. También grapas de fijación.

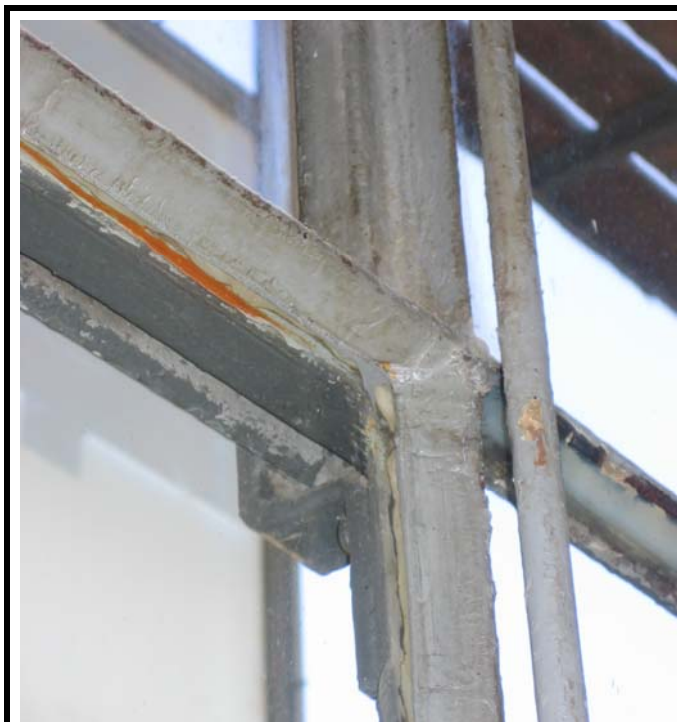
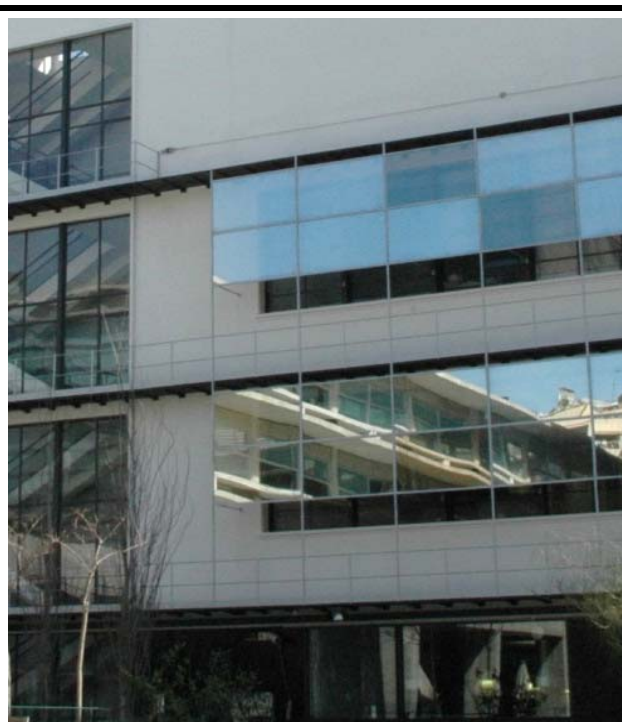
PRINCIPALES DEFICIENCIAS FISICAS DETECTADAS												
PARTES OPACAS												
muros de fabrica												
muros hormigon												
paneles pesados												
paneles ligeros												
revestimientos			X									
PARTES TRANSPARENTES												
acristalamientos												X
carpinterías	X											
persianas pract.												
protecciones												
OBSERVACIONES												
	oxidación / corrosión / putrefacción	degradación de color / brillo	acumulación de suciedad	manchas humedad / eflorescencias	presencia organismos / microorganismos	pérdida de masa / disgregación / deslaminación	deformación / abolladura	rotura / grietas, fisuras / perforaciones	bolsas, burbujas / pérdida de adherencia	alteraciones de volumetría / planimetría	alteraciones de alineación / despiece	alteraciones uniformidad color / acabado

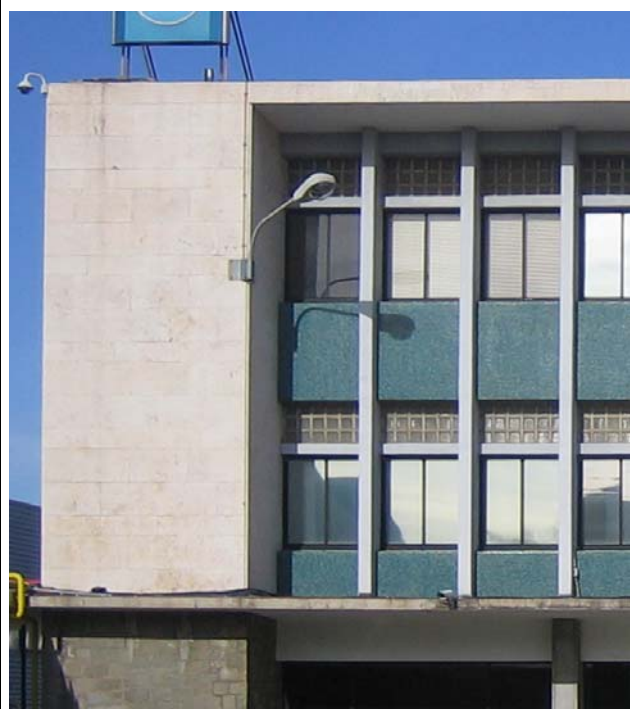
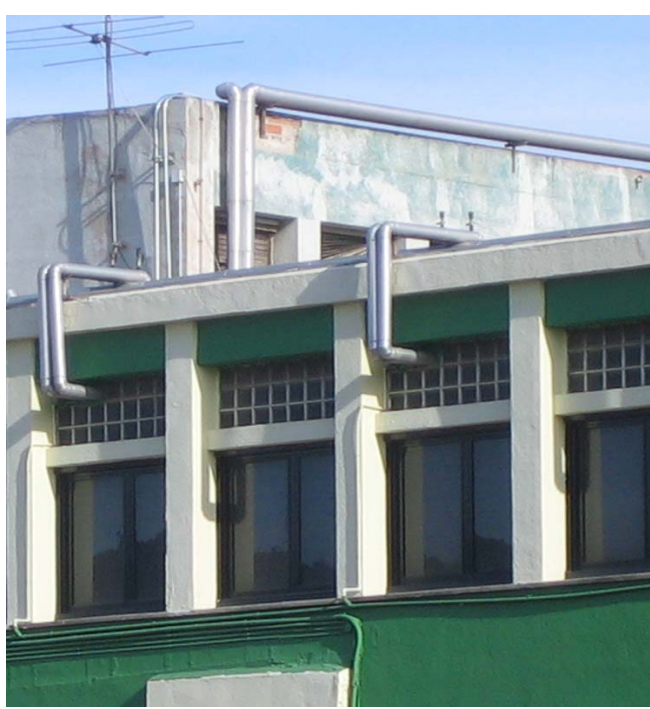
NOTAS ADICIONALES
Ocupado por la Generalitat desde 1984.
Ventanas de madera de guillotina, algo deterioradas y muy pesadas. Con vidrio 4 mm.
Se está pensando en una renovación por temas de eficiencia energética.
Algunas piezas de aplacado se han fijado con anclajes mecánicos adicionales.

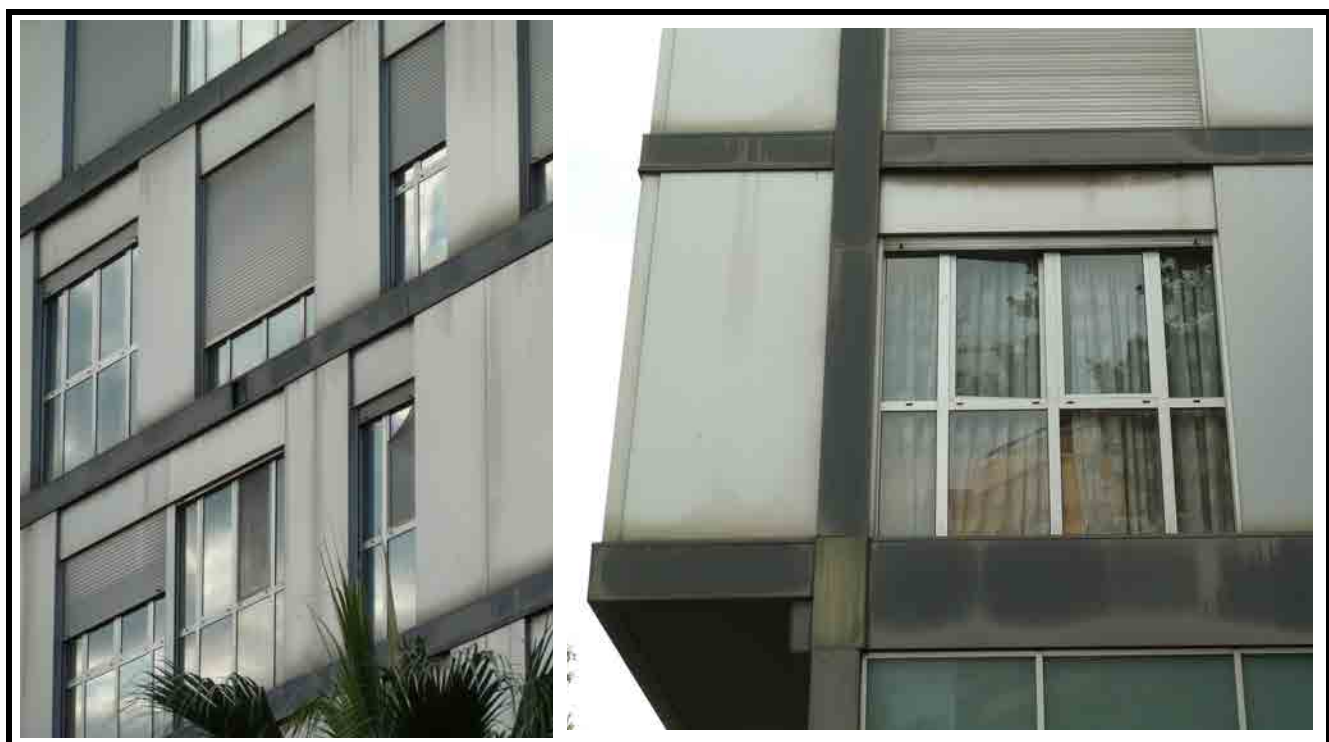
PRINCIPALES DEFICIENCIAS FISICAS DETECTADAS													
PARTES OPACAS													
muros de fabrica													
muros hormigon													
paneles pesados													
paneles ligeros													
revestimientos			X										
PARTES TRANSPARENTES													
acristalamientos													
carpinterías													
persianas pract.			X										
protecciones													
OBSERVACIONES													
	oxidación / corrosión / putrefacción	degradación de color / brillo	acumulación de suciedad	manchas humedad / eflorescencias	presencia organismos / microorganismos	pérdida de masa / disgregación / deslaminación	deformación / abolladura	rotura / grietas, fisuras / perforaciones	bolsas, burbujas / pérdida de adherencia	alteraciones de volumetría / planimetría	alteraciones de alineación / despiece	alteraciones uniformidad color / acabado

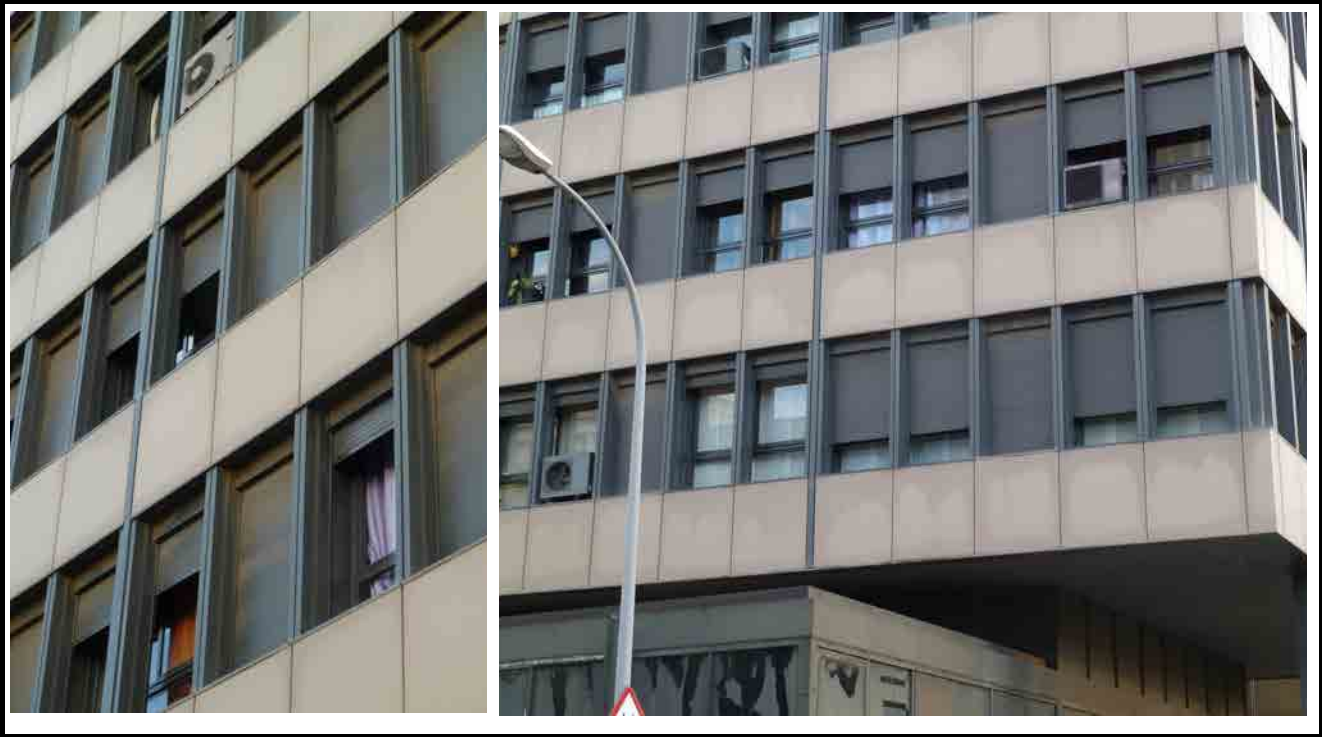
PRINCIPALES DEFICIENCIAS FISICAS DETECTADAS													
PARTES OPACAS													
muros de fabrica													
muros hormigon													
paneles pesados													
paneles ligeros													
revestimientos			X										
PARTES TRANSPARENTES													
acristalamientos													
carpinterías													
persianas pract.			X										
protecciones													
OBSERVACIONES	oxidación / corrosión / putrefacción												
	degradación de color / brillo												
	acumulación de suciedad												
	manchas humedad / eflorescencias												
	presencia organismos / microorganismos												
	pérdida de masa / disgregación / deslaminación												
	deformación / abolladura												
	rotura / grietas, fisuras / perforaciones												
	bolsas, burbujas / pérdida de adherencia												
	alteraciones de volumetría / planimetría												
	alteraciones de alineación / despiece

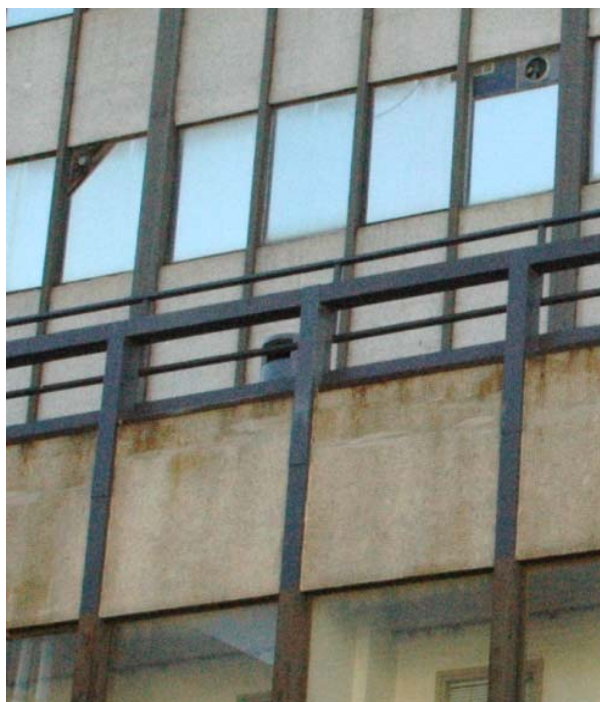
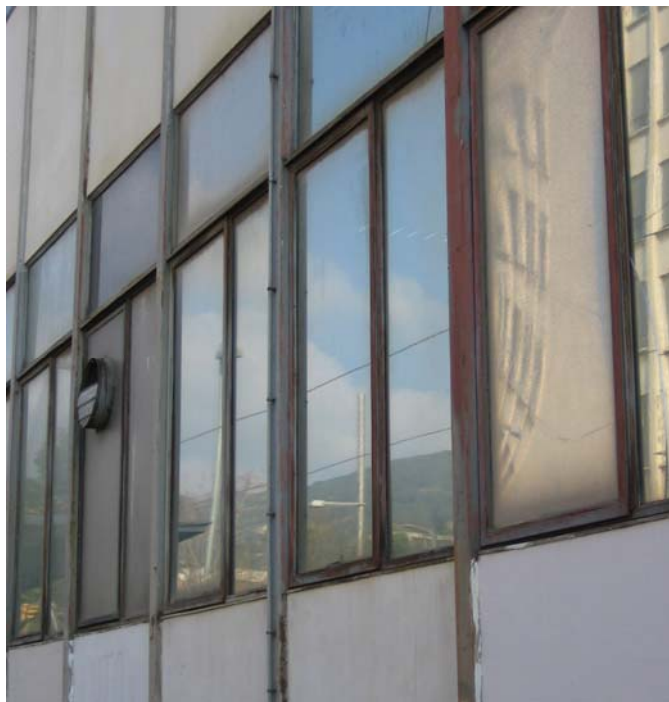
NOTAS ADICIONALES
Carpintería original de aluminio y acero
Volumen ganado en la PB de la parte circular
Alguna ventana sustituida y reja añadida (pocas)
Muros de hormigón deteriorados

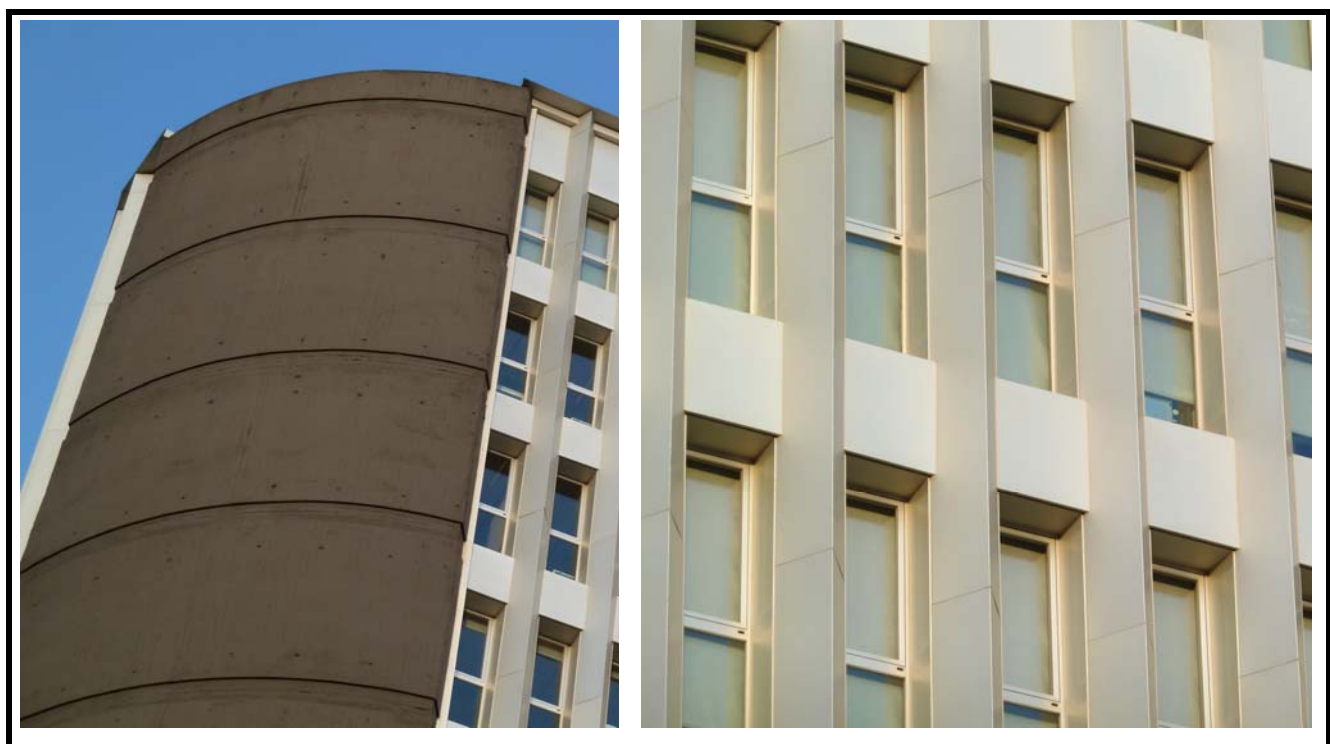
PRINCIPALES DEFICIENCIAS FISICAS DETECTADAS													
PARTES OPACAS													
muros de fabrica													
muros hormigon			X										
paneles pesados													
paneles ligeros													
revestimientos													
PARTES TRANSPARENTES													
acristalamientos													
carpinterías													
persianas pract.													
protecciones							X						
<div>OBSERVACIONES</div> <div>Recien reformado.</div>	oxidación / corrosión / putrefacción	degradación de color / brillo	acumulación de suciedad	manchas humedad / eflorescencias	presencia organismos / microorganismos	pérdida de masa / disgregación / deslaminación	deformación / abolladura	rotura / grietas, fisuras / perforaciones	bolsas, burbujas / pérdida de adherencia	alteraciones de volumetría / planimetría	alteraciones de alineación / despiece	alteraciones uniformidad color / acabado

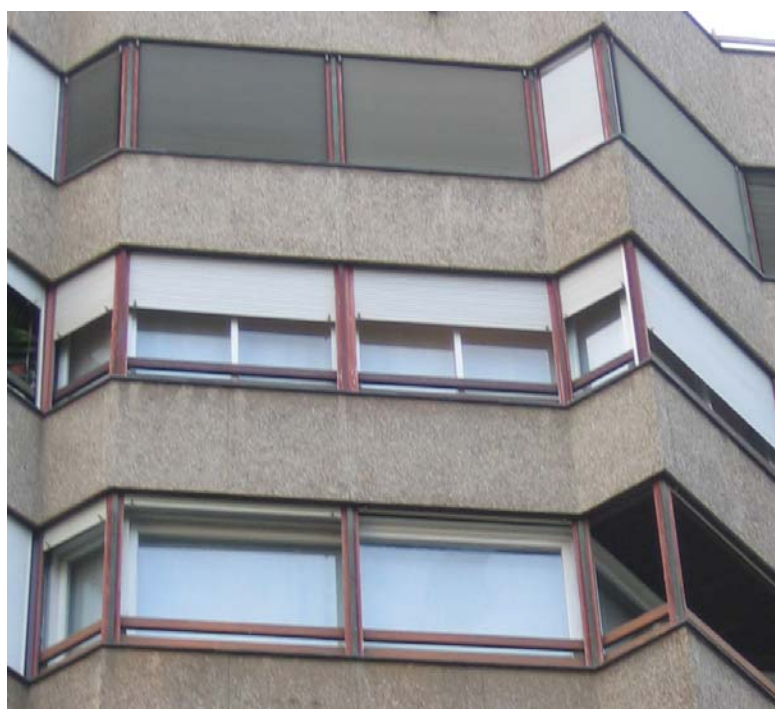
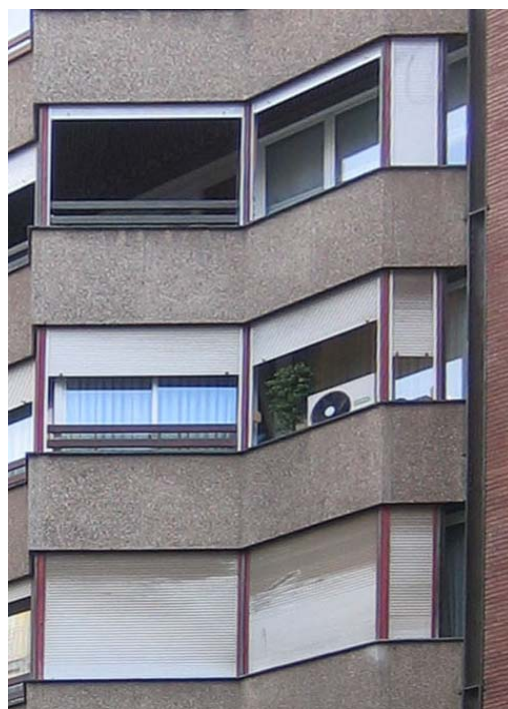
NOTAS ADICIONALES
Carpinterías y persianas originales madera
Pasamanos y celosías de madera deteriorados

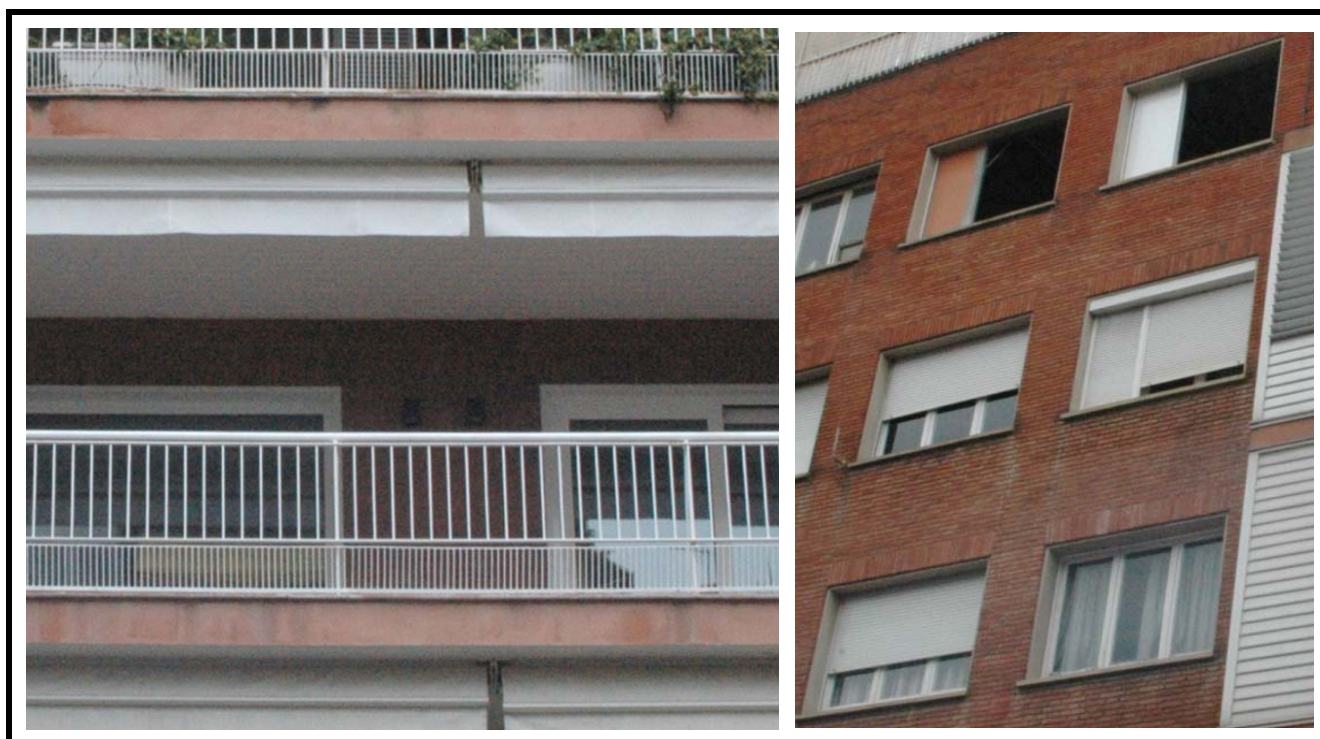
NOTAS ADICIONALES
Carpinterías originales de acero
Persianas de madera deterioradas

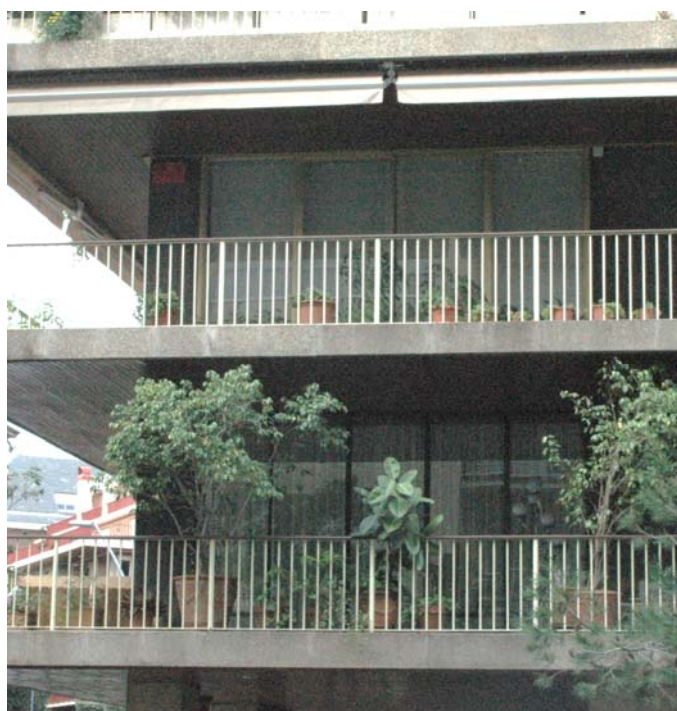
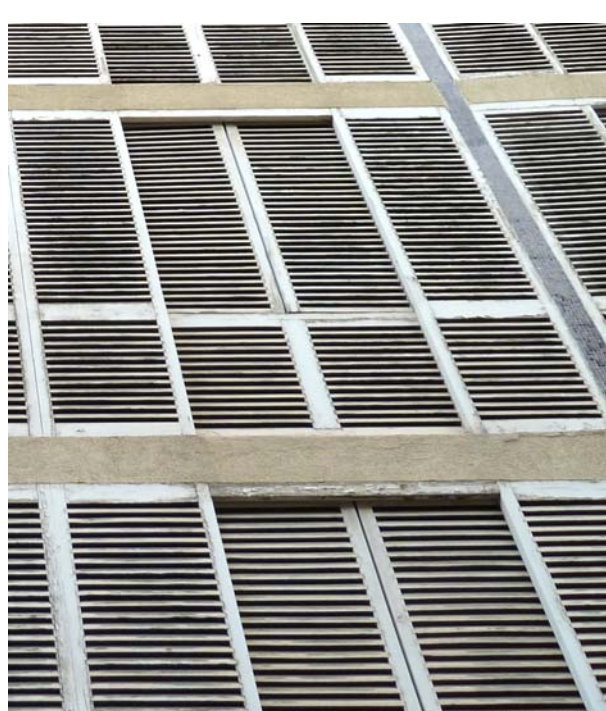
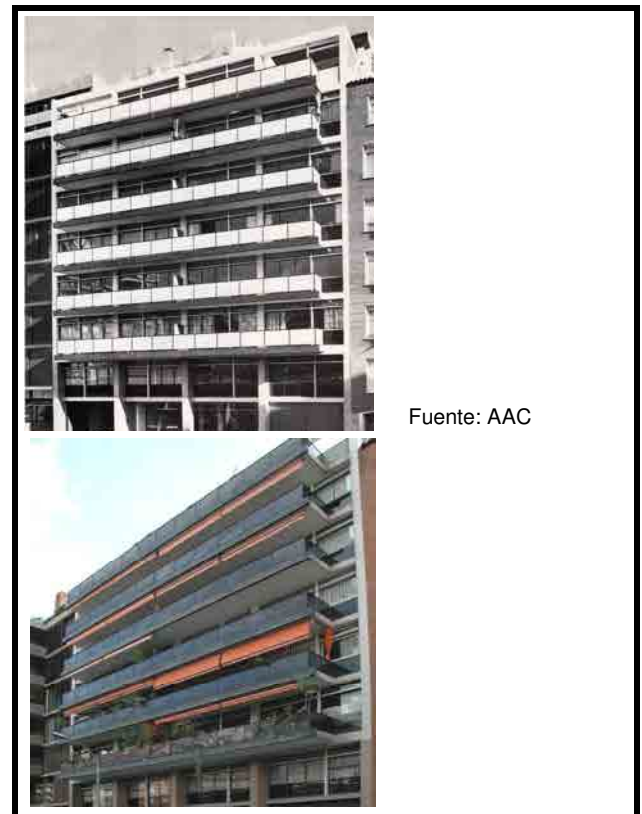
NOTAS ADICIONALES
Entramado de subestructura primaria que se ha mantenido como orden general de carpinterías Vidrios de barandillas sustituidos.

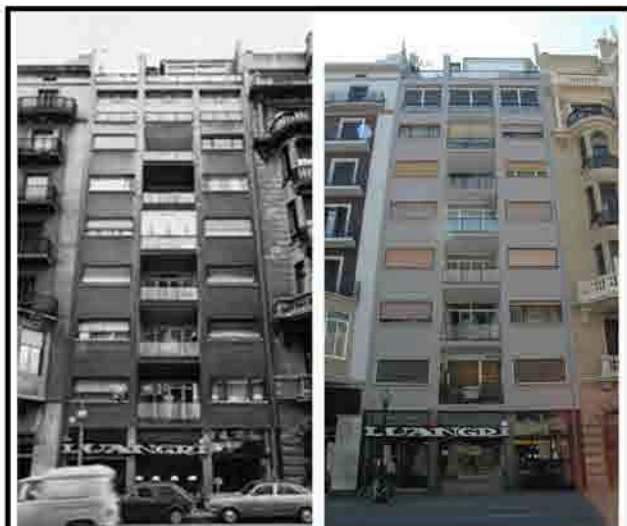
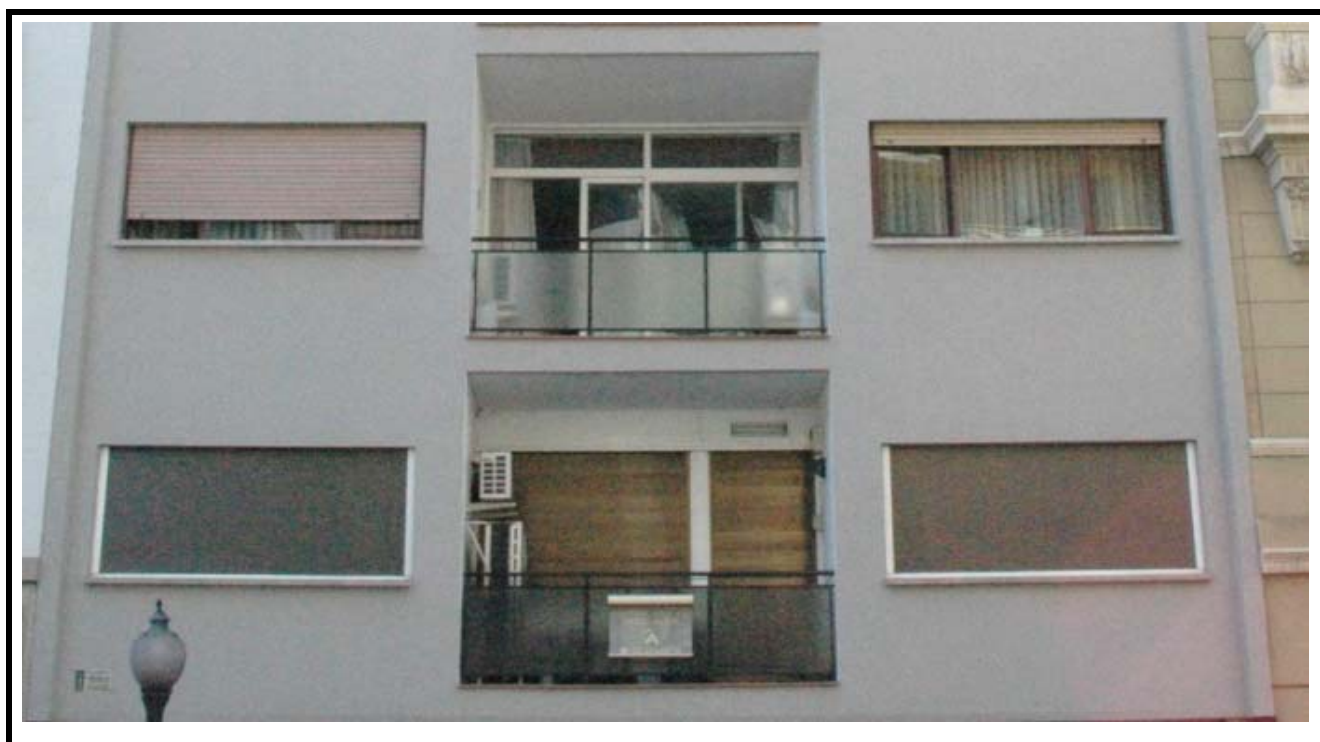
OBSERVACIONES	oxidación / corrosión / putrefacción	degradación de color / brillo	acumulación de suciedad	manchas humedad / eflorescencias	presencia organismos / microorganismos	pérdida de masa / disgregación / deslaminación	deformación / abolladura	rotura / grietas, fisuras / perforaciones	bolsas, burbujas / pérdida de adherencia	alteraciones de volumetría / planimetría	alteraciones de alineación / despiece	alteraciones uniformidad color / acabado
Recientemente rehabilitado
